事故・事象の振り返り

東北本線 新白河・白河駅間

レール受台用の短まくらぎが列車に衝撃

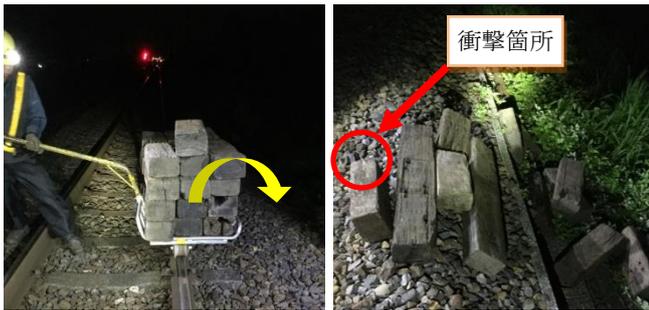
レール受台用の短まくらぎを諸車で運搬中、踏切及びTC型無線式列車接近警報装置(以下:TC列警)鳴動と列車の前照灯に気づき、急いで諸車を外して線路から退出したが、道床肩に残った短まくらぎが列車に衝撃した。
